Genbrug af tegltagsten Lystoftehus, DAB

Oktober 2021

Undersøgelsens resultater er sammenfattet i fire delelementer; en LCA-rapport, en barriereanalyse, en LCC-beregning og en rapport udarbejdet af Teknologisk Institut, som har undersøgt beskaffenheden af de eksisterende tagsten. De fire delelementer opsummeres på næste side.

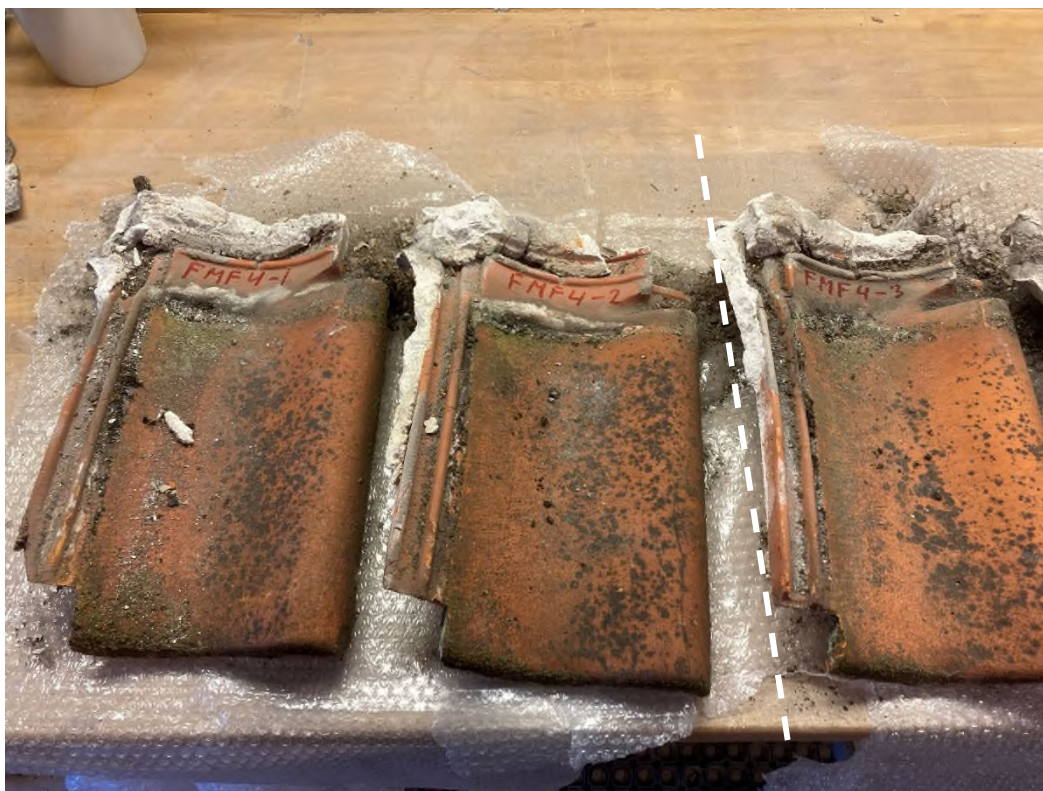
Fig. 2. Foto af FMF4-serien

Ved den makroskopiske gennemgang er det umiddelbart visuelt konstateret, at tagstenene er skæve, se fig. 2. Tagstenene blev umiddelbart efter indledende fotografering gennemskåret for at kunne bedømme skærven. Der er således ikke foretaget en individuel registrering af skævheder.

Fotos fra notat vedr. nedtagningen bekræfter skævheden, se bilag 1, foto. 1 og 2.

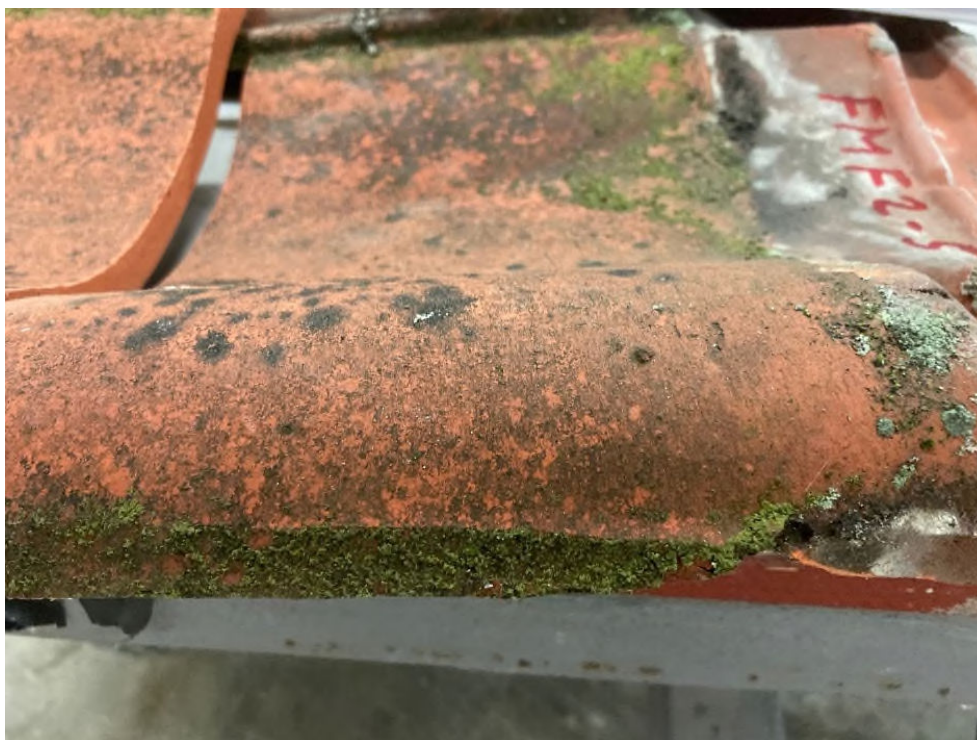
Note 1: Forekomst af små "afskalninger" fra oversiden, se fig. 3. Der er ikke tale om brud i tegl-skærven, men afskalninger fra den biologiske vækst, formentlig på grund af uddøde "kolonier".

Ved pådrypning af vand ses ingen sugning fra de blottede områder, som normalt ses ved afskalninger af teglmaterialer. Fænomenet er uden betydning.

Fig. 3. Foto af tagsten FMF2.5, små "afskalninger" fra algelag

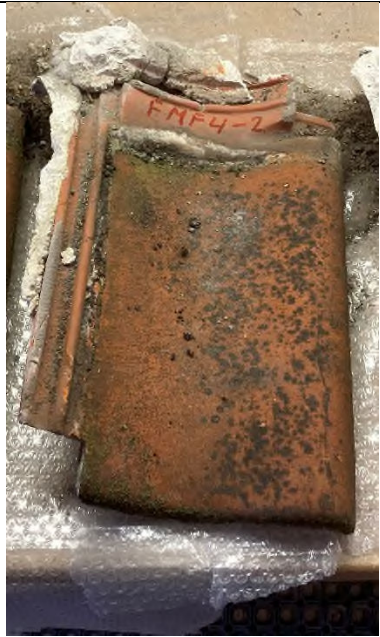
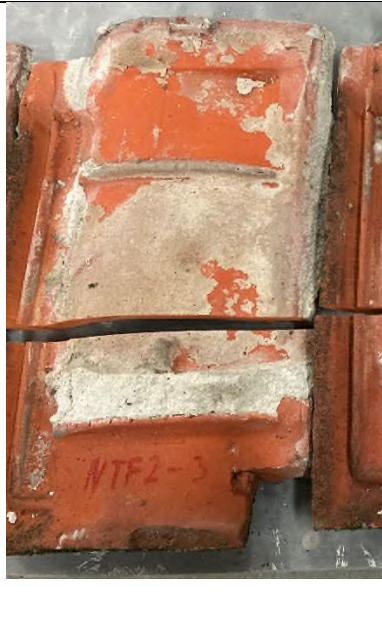
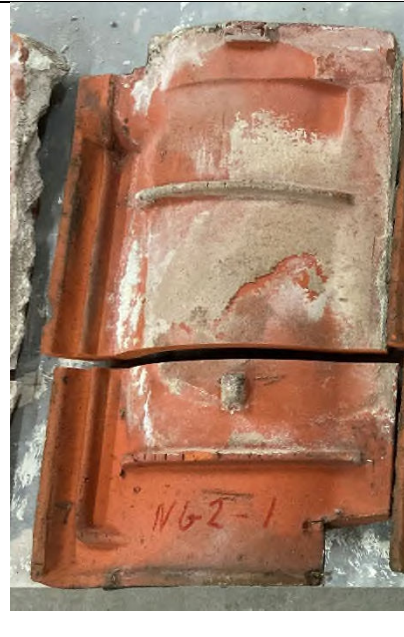
Tabel 1. Karakterisering og registrering af mørtelrester

1. Mørtelpølser: Store mørtelklumper, som findes på side- og-/eller overfals, og som må fjernes, for at tagstenene kan lægges igen.
2. Mørtellag: tykke mørtellag på bagsiden af tagstenen, ikke til hinder for genlægning
3. Mørtelslør: tynde mørtellag på bagsiden, uden betydning.

34 ud af 50 tagsten har mørtelpølser (type 1) på over- og/eller undersidens false.

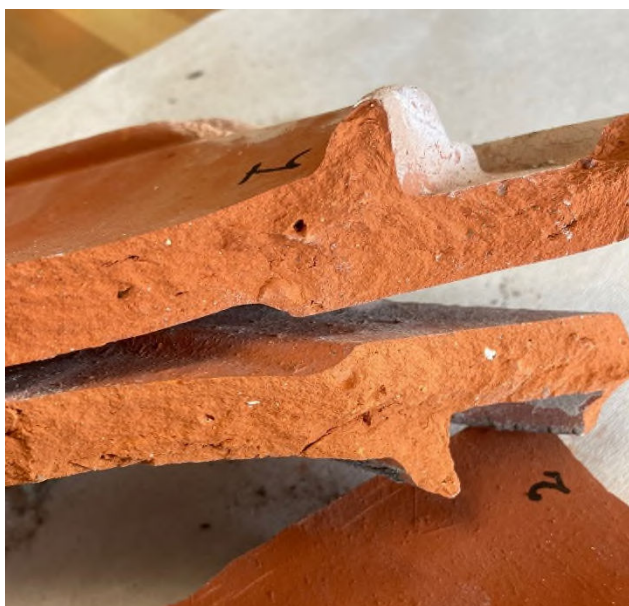
Da genbrænding kun i et enkelt tilfælde har medført ændring til mørkere farve fra Medium, konkluderes det, at alle sten M og D er brændt ved tilnærmelsesvis samme temperatur, som er lig med eller højere end 1000°C. Den lyse sten er brændt ved en lavere temperatur. Da der kun er tale om 2 lyse sten ud af en prøve på 50 stk., er der næppe tale om sten fra forskellige brændinger, men om sten med en placering i ovnen, hvor de ikke har nået samme temperatur i samme tidsrum som resten af stenene.

Brænding ved 1000°C anses for at give god frostfasthed og holdbarhed.

Fig. 4. Skærv fra NG2-3. Nederst ses skærven før genbrænding, øverst efter genbrænding til 980°C.

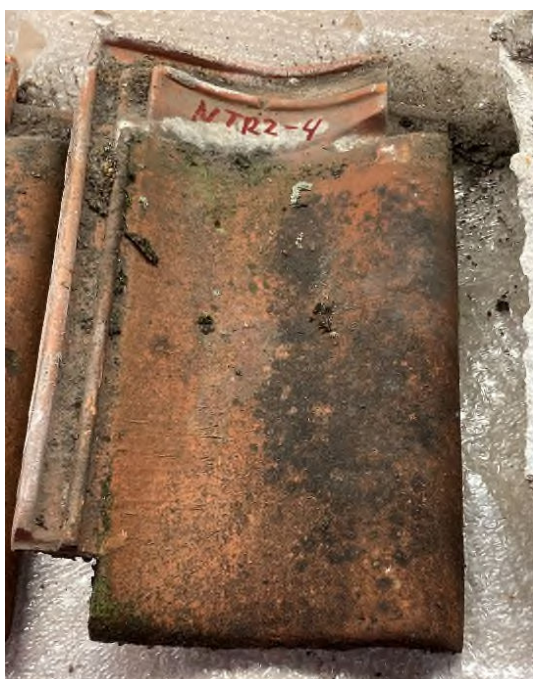
Fig. 5. Tagsten NTR2.4. Bemærk "krater" i venstre halvdel, ca. midt på, med begroning.

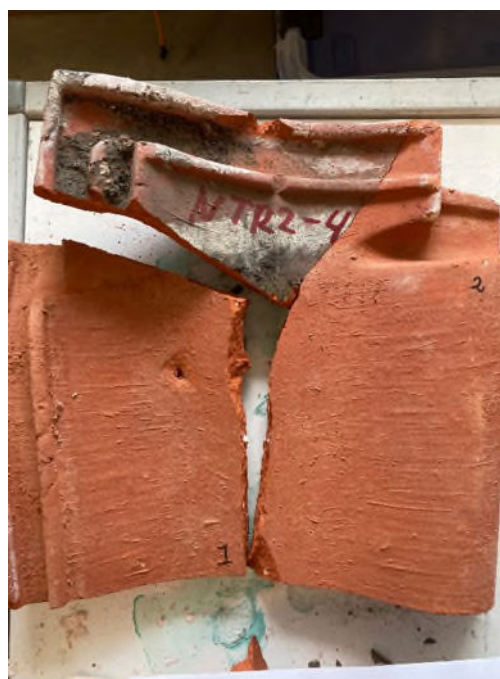
Fig. 6. Samme tagsten NTR2.4 efter genbrænding. Al biologisk vækst er bortbrændt. "Krateret" vurderes at være en enkeltstående kalkspringer og uden betydning for holdbarheden.

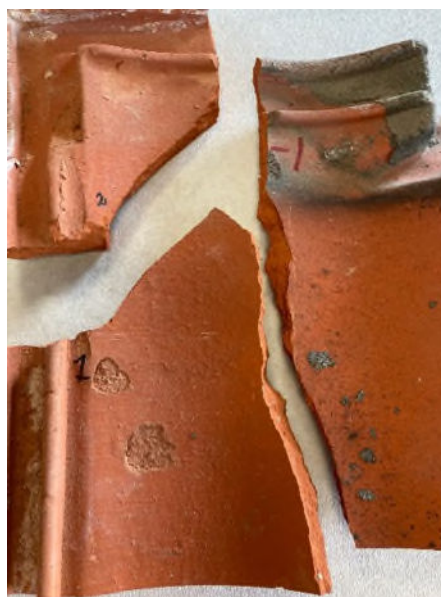
Fig. 8. Tagsten FMF3.1, efter genbrænding. Overfladeskader vurderes at være opstået i forbindelse med formgivningen – der er ikke tale om forvittringer.
